PinPoint-rapport

ASSET
PinPoint Headquarters

GEGENEREERD OP
2026-09-26 09:10

Vragenlijst
Werfinspectie (Versie 1)
Omschrijving: “Wat heb je gevonden?”
Ernst: “Hoe ernstig is het?”

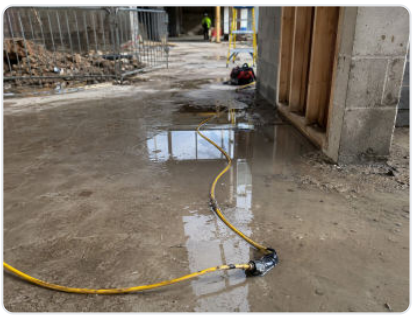
4 Lekkende persluchtslang op de werfvloer

LAAG | Gesloten

Wat heb je gevonden?	Lekkende persluchtslang op de werfvloer
Hoe ernstig is het?	Laag
In welke categorie valt dit?	Materieel
Foto's	
Gemeld door	Stijn
Aangemaakt	2026-09-26 08:59
Bijgewerkt	2026-09-26 09:08

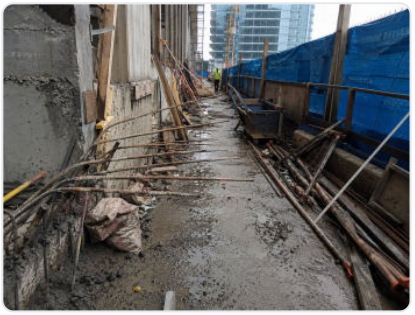
6 Uitstekende wapeningsstaven zonder beschermkapjes

MIDDEL Open

Wat heb je gevonden?	Uitstekende wapeningsstaven zonder beschermkapjes
Hoe ernstig is het?	Middel
In welke categorie valt dit?	Ruwbouw
Foto's	
Gemeld door	Stijn
Aangemaakt	2026-09-26 09:02
Bijgewerkt	-
